Riqualificazione ambientale e ripristino del percorso pedonale lungo le sorgenti del Tesina a Sandrigo

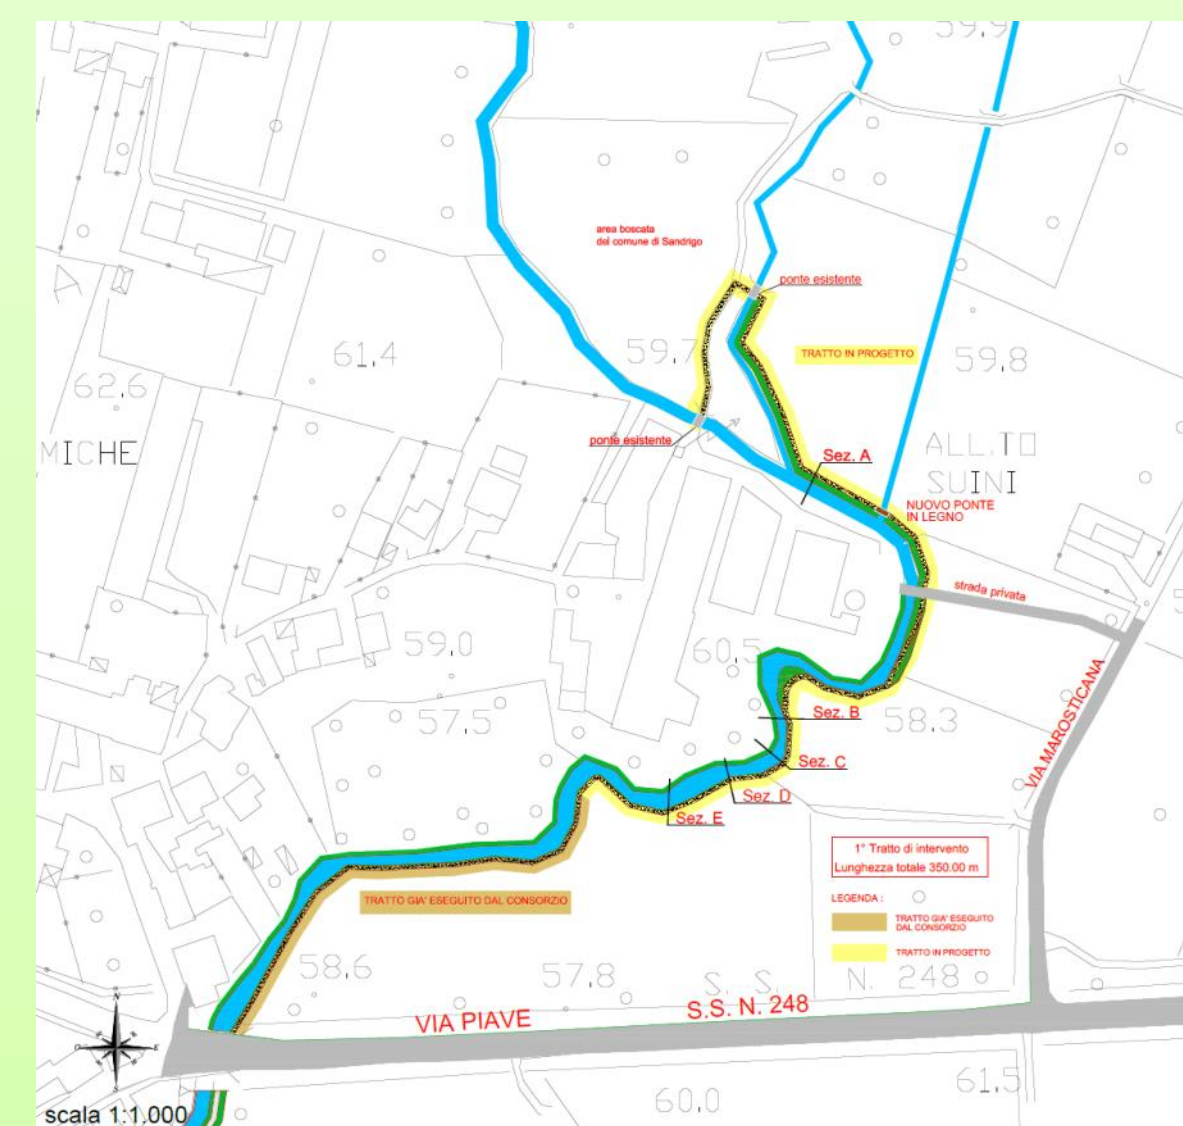
In particolare si era notato che tutte le delimitazioni laterali al percorso, realizzate in legno di abete, che segnalavano il percorso, risultano marcescenti.

In molte zone le esondazioni del Tesina avevano distrutto non solo la pista ma anche le sponde in legno che la delimitavano.
