Piogge del 21 e 22 luglio

Interventi di somma urgenza

In corso i ripristini a Rubano, Saccolongo e Selvazzano

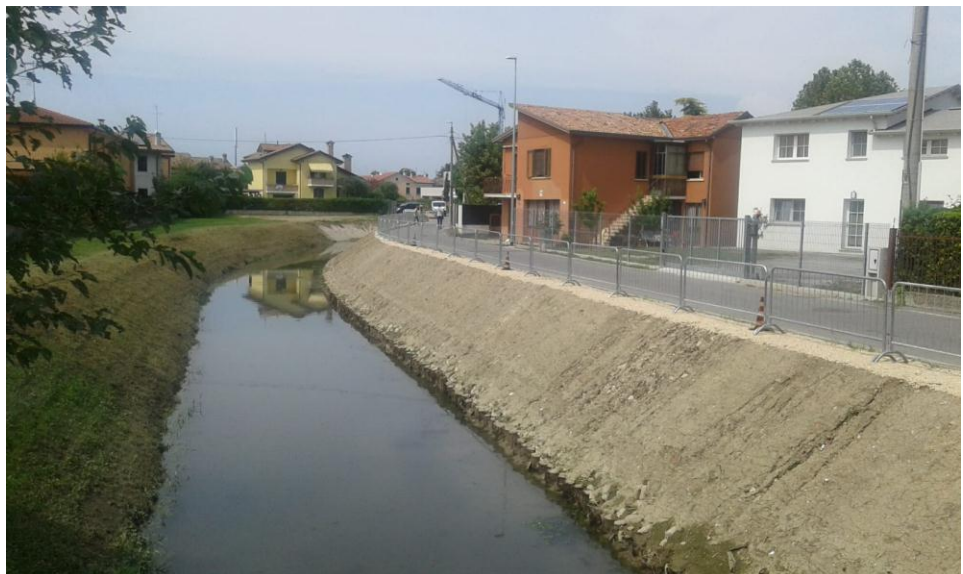
Si è usufruito, in accordo con il Genio Civile di Padova, delle procedure di Somma Urgenza previste dalla legge per questi casi, relativamente allo scolo Lazzaretto in comune di Selvazzano Dentro (frammento di un tratto di circa 110 metri presso via Caselle), allo scolo Mestrina in comune di Selvazzano Dentro (frammento di un tratto di circa 80 metri), allo scolo Mestrina in comune di Rubano (frammenti per un tratto di circa 200 metri, in un tratto parallelo alla S.R. 11 - via Della Provvidenza) e allo scolo Storta in comune di Saccolongo (frammento di un tratto di circa 60 metri della sponda destra).

In particolare, l'intervento sullo scolo Lazzaretto è stato eseguito dal 6 agosto al 23 agosto.

Il consolidamento della sponda sinistra del canale è stato realizzato mediante infissione di pali di castagno di altezza 2,50 metri sull'unghia della

scarpata e realizzazione di una berma di pietrame di media pezzatura e strato separatore, per un'estesa di circa 110 metri. La scarpata in fase conclusiva è stata ricoperta con terra vegetale per mitigare esteticamente l'intervento. Attualmente la strada è ancora chiusa al traffico in attesa del ripristino del manto stradale e del posizionamento di un nuovo guard-rail di sicurezza.

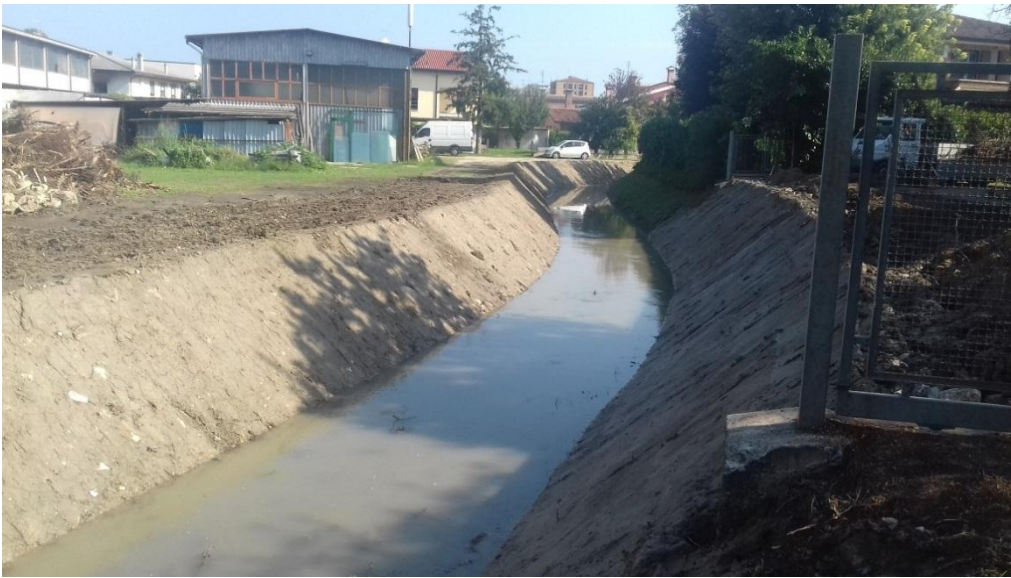
Per quanto riguarda lo scolo Mestrina, sempre a Selvazzano, una volta eseguito lo sfalcio delle scarpate del canale si sono evidenziati diversi cedimenti in entrambe le

sponde che prima non erano visibili. Il Consorzio ha quindi consolidato a tratti le sponde del canale per un'estesa totale di circa 330

metri. I lavori sono cominciati il giorno 20 agosto e si prevede di terminarli il giorno 14 settembre. Il consolidamento delle sponde del canale è stato realizzato mediante la costruzione di una berma al piede della scarpata con pietrame di media pezzatura e copertura della stessa con terra vegetale per permettere alla scarpata di inverdire.
