## Interventi per la sicurezza idraulica a Mussolente

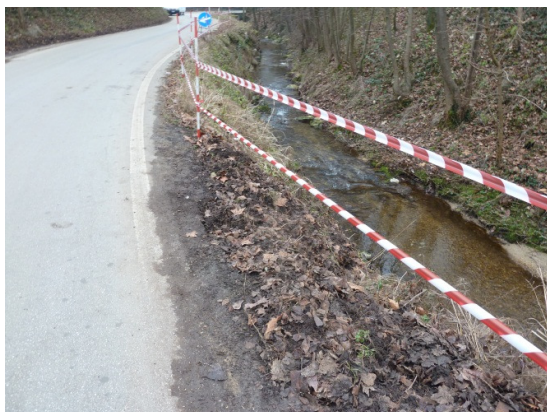
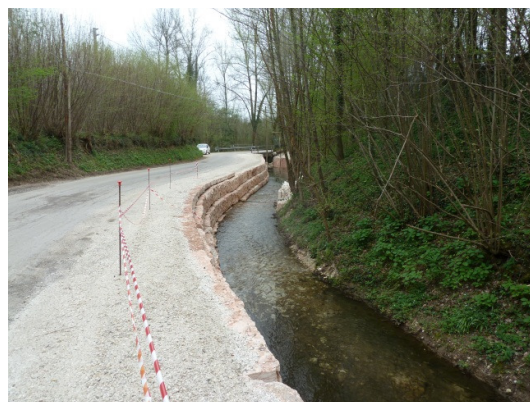
Foto prima e dopo i lavori

In particolare, dal 6 marzo al 7 aprile è stata sistemata la sponda sinistra, per circa 50 metri, del torrente Lugana in adiacenza di via Petrarca, con la posa in ciglio di blocchi di pietra squadrati.

Ma l'intervento più impegnativo ha riguardato entrambe le sponde di un tratto di ben 350 metri del torrente Frontal, in via Piana d'Oriente. Qui sono state utilizzate lastre di marmo di grosse dimensioni a protezione delle sponde e sono stati realizzati, in più punti, dei salti di fondo che servono a rallentare la velocità delle acque. Quest'ultima opera, molto impegnativa (del costo finale prossimo ai 100 mila euro) ha interessato la struttura dell'Ente consortile da metà novembre a fine marzo di quest'anno, nonostante le complicazioni operative legate alle frequenti piogge del periodo.
