Sistemazione idraulica a Villaraspa di Mason Vicentino

E' iniziato qualche giorno fa un significativo intervento di sistemazione del torrente Ghebo Longhella nel centro di Villaraspa di Mason, ad opera del Consorzio di bonifica Brenta in collaborazione con il Comune.

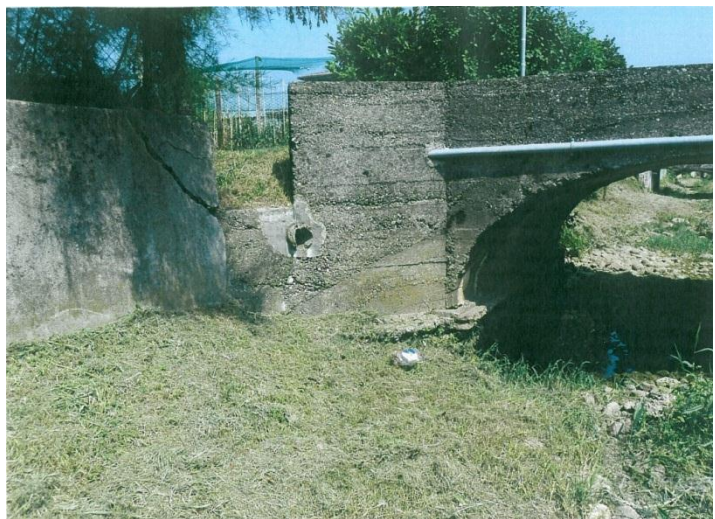
Stato dei luoghi prima dell'intervento: si notano la sezione ristretta del ponte ed i fenomeni erosivi sotto di esso

E' inoltre prevista la sostituzione di due ponti, di dimensione oggi insufficiente e in condizioni di degrado, con dei manufatti di ampia larghezza e altezza (4,5 x 1,7 metri), mentre per quanto riguarda gli altri ponti di dimensione già idonea verrà eseguito il consolidamento delle loro fondazioni.

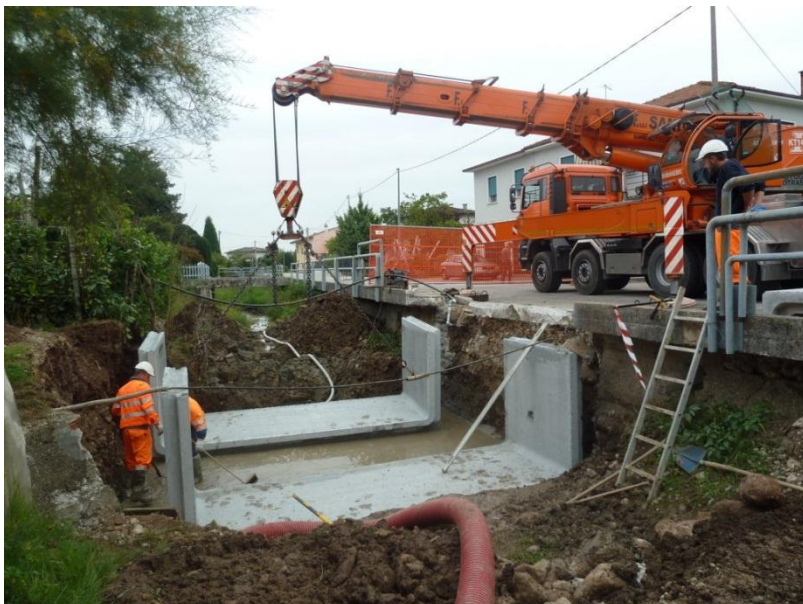
I lavori in corso nel torrente Ghebo Longhella

I lavori consisteranno nel ricalibrare il torrente con una adeguata pendenza, creando due nuovi salti di fondo in modo da ridurre la velocità della corrente e quindi la capacità erosiva del corso d'acqua.
