Terminati i lavori

## Sistemazione dello scolo Piovego a Camisano Vicentino

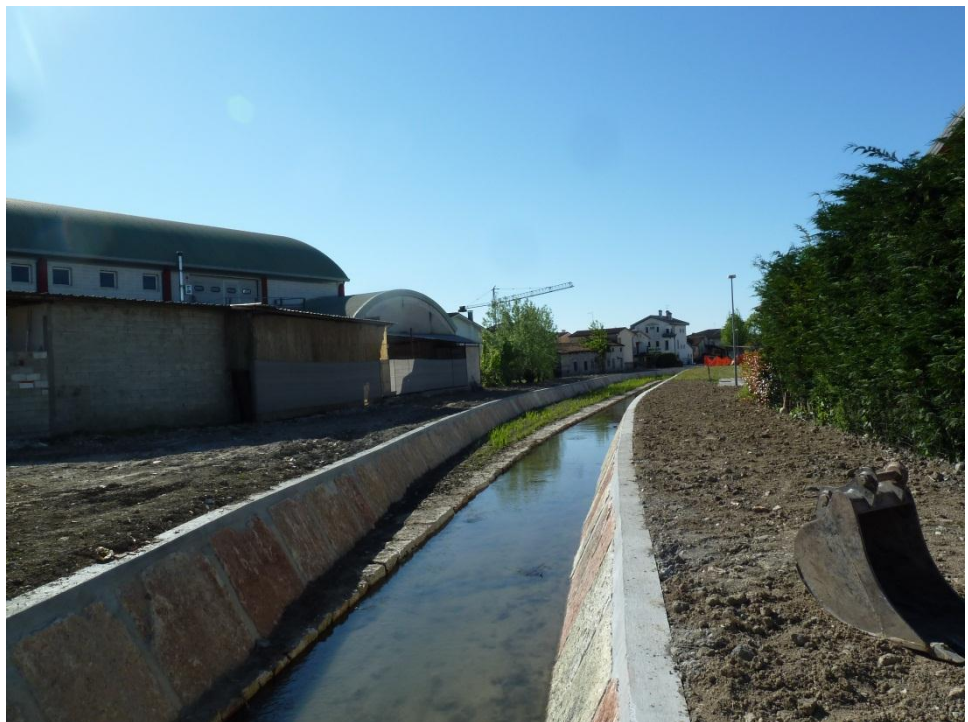
Oltre alla sistemazione delle sponde e del fondo, ove possibile si è provveduto ad un significativo ampliamento della sezione trasversale dello scolo,

precedentemente costituito da due rami paralleli ed ora unificato in un unico bacino, grazie a cui si è creata un'area di circa 500 metri quadrati dove le acque possono sfogarsi nei momenti di piena senza creare problemi; in sostanza, si è costituita un'ampia golena, che grazie alla collaborazione della società regionale Veneto Agricoltura costituirà inoltre una piccola oasi naturalistica oggetto di valorizzazione ambientale.

Si è inoltre provveduto alla sistemazione di un canale adiacente (un vecchio ramo che costituiva il by pass del vecchio mulino presente nei pressi), mentre le sponde sono state stabilizzate con lastre in pietrame di piacevole inserimento estetico.
