Consorzio Brenta all'opera

Lungo le sorgenti del Tesina...

Iniziati in questi giorni i lavori di riqualificazione

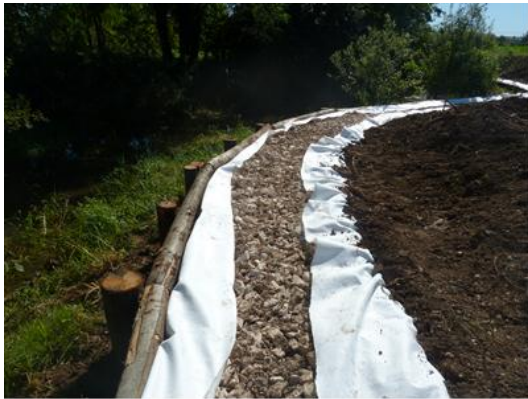
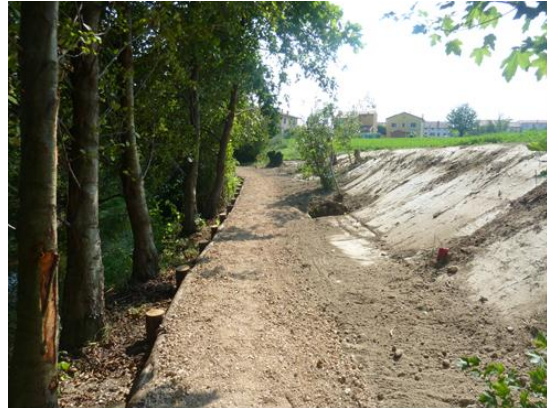
Particolari tratto intervento già realizzato nell'anno 2011

Il Consorzio nell'anno 2011 ha già provveduto ad un primo intervento di sistemazione, che ha dato risultati molto positivi, realizzati in collaborazione con le locali associazioni del territorio.

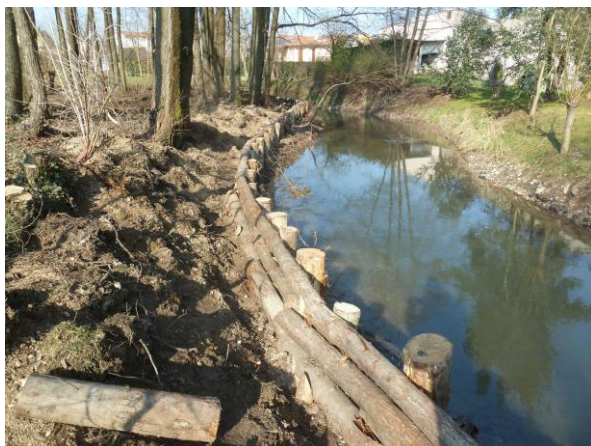
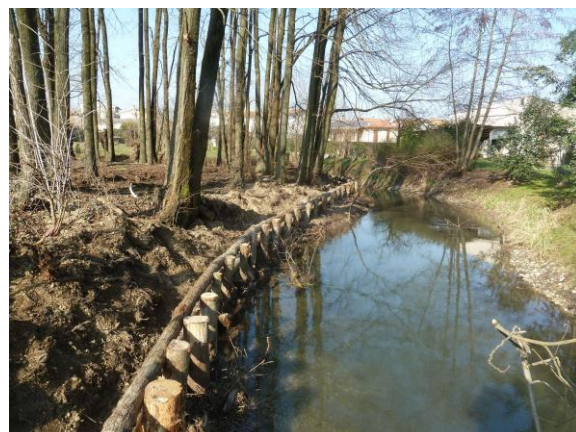
Immagini dei lavori recentemente iniziati dal Consorzio

- rimozione di tutti i vecchi cordoli in legno dalla segheria di via Roma al ponte in legno presso il quale termina il percorso pedonale; ripristino e consolidamento del percorso esistente mediante la posa di geotessile "tessuto non tessuto", ripristino del sottofondo in misto granulare

di cava e manto di finitura in stabilizzato, di spessore di circa 10 cm.
